**RELATÓRIO TÉCNICO FOTOGRÁFICO DAS OBRAS DE MANUTEÇÃO DO AÇUDE FAÉ**

Resenha fotográfica das obras de manutenções nas estruturas componentes do sistema açude Faé, com ajuda da GESIN, a Gerência Regional da COGERH em Iguatu realizou.

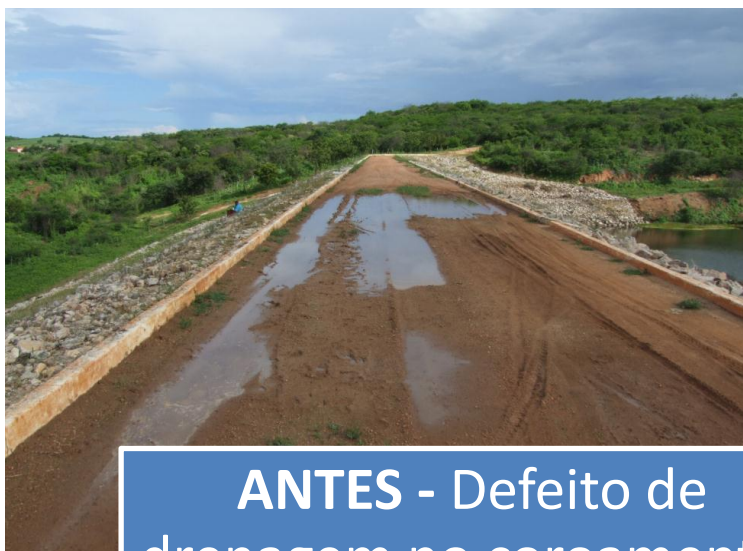
**ANTES - Defeito de drenagem no coroamento.**

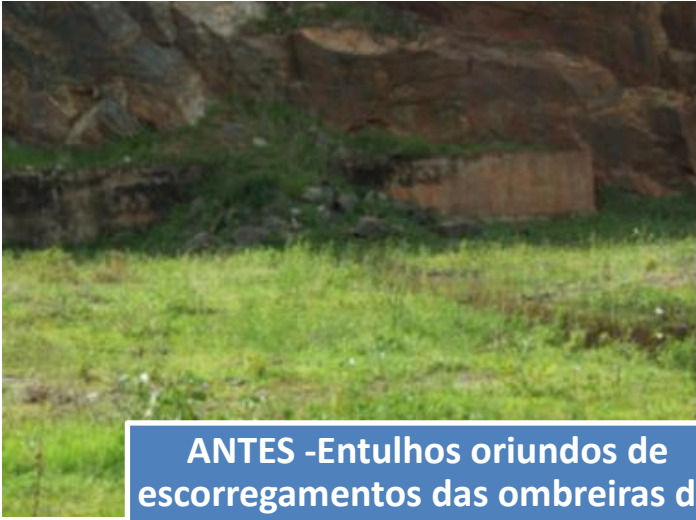
**ANTES -Entulhos oriundos de escorregamentos das ombreiras do sangradouro .**

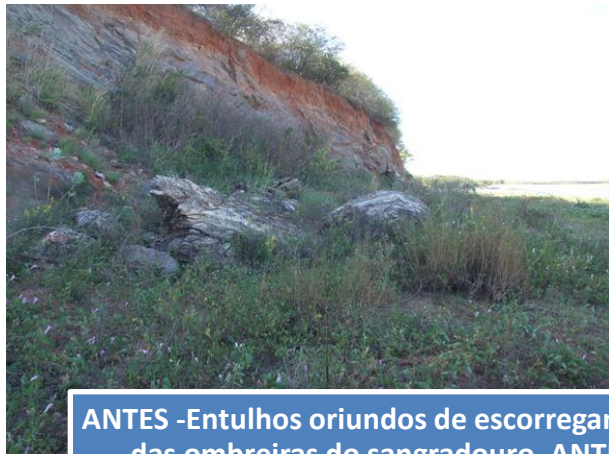
**ANTES -Entulhos oriundos de escorregamentos das ombreiras do sangradouro .ANTES -  
Reposição do aterro compactado.**

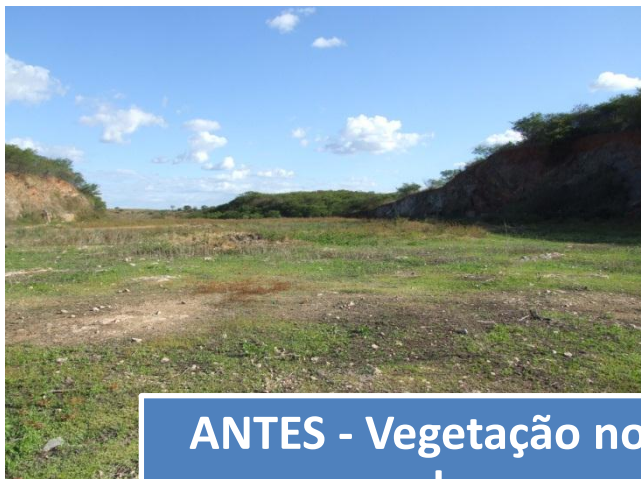
**ANTES - Vegetação no sangradouro.**
