RELATÓRIO TÉCNICO FOTOGRÁFICO DAS OBRAS DE MANUTENÇÃO DO AÇUDE MUQUÉM

Resenha fotográfica das obras de manutenções nas estruturas componentes do sistema açude Muquém, com ajuda da GESIN, a Gerência Regional da COGERH em Iguatu realizou.

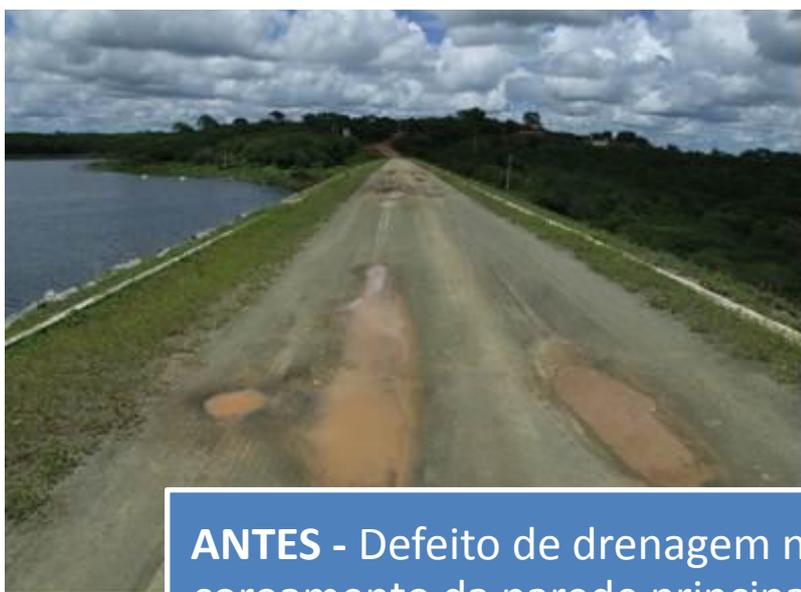
ANTES - Defeito de drenagem no coroamento da parede principal.

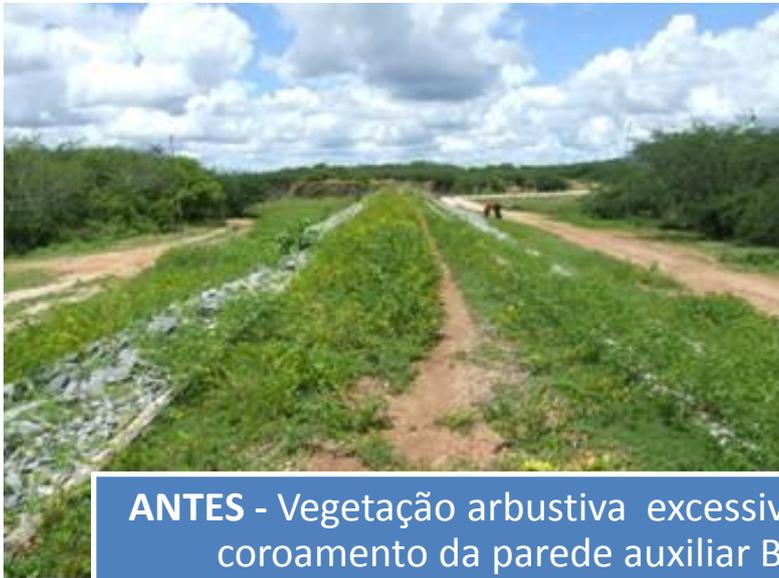
ANTES - Vegetação arbustiva excessiva no coroamento da parede auxiliar B (sangradouro).

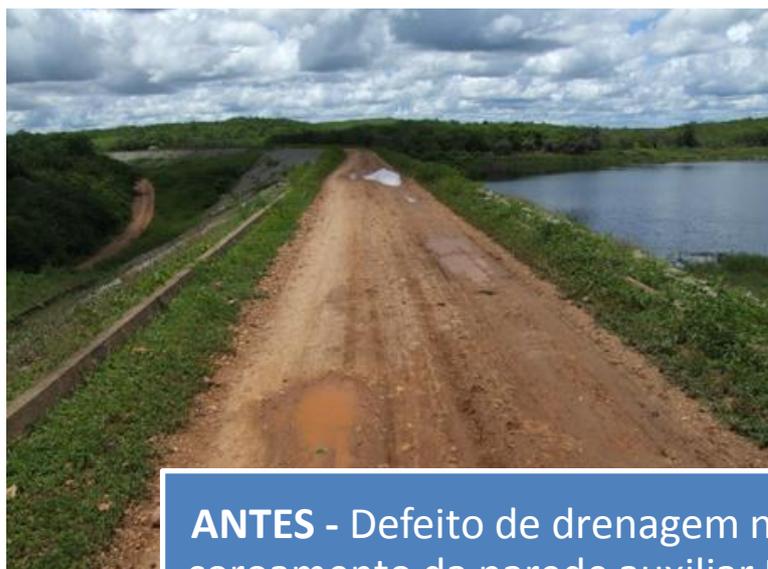
ANTES - Defeito de drenagem no coroamento da parede auxiliar D.
